LO STUDIO DEL MICROCLIMA

Le indagini microclimatiche eseguite a Castel Masegra sono state condotte con lo scopo di verificare condizioni di sbilancio termo-igrometrico critiche per la conservazione delle superfici. In quest'ottica il piano diagnostico ha previsto:

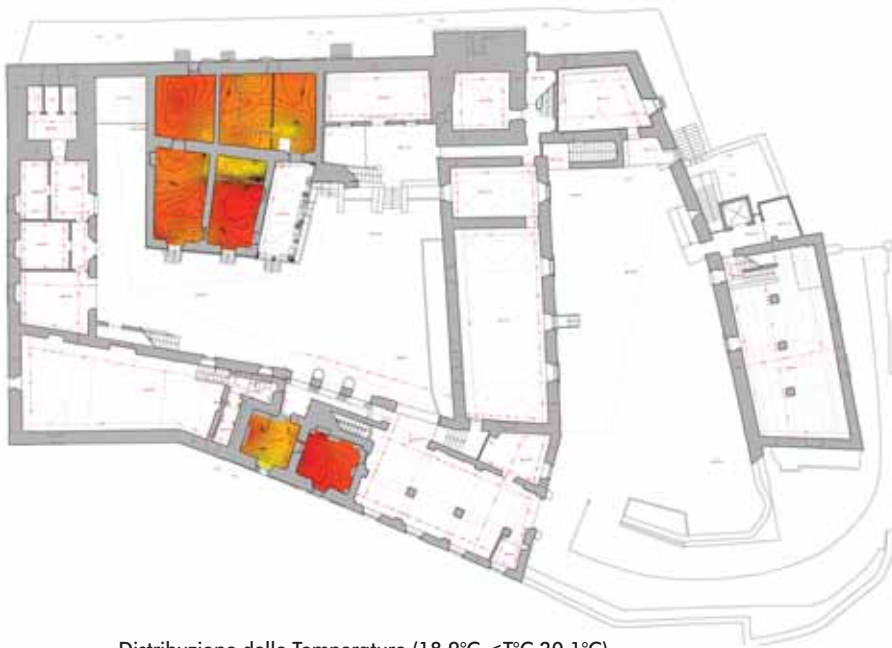
Distribuzione delle Temperature (18.9°C <T°C 20.1°C)
del giorno 18 giugno 2014 alle ore 9.30

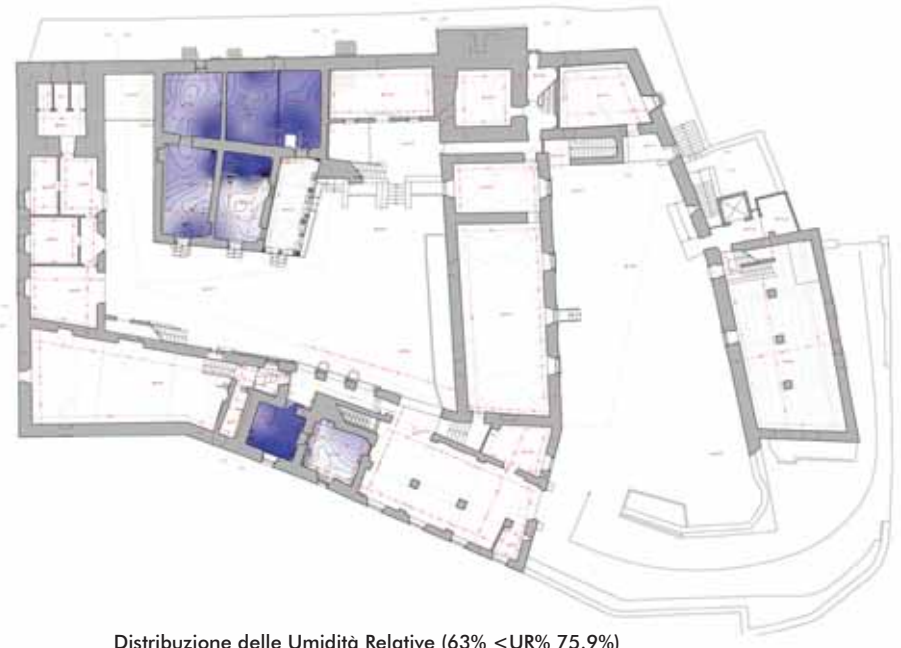
Distribuzione delle Umidità Relative (63% <UR% 75.9%)
del giorno 18 giugno 2014 alle ore 9.30

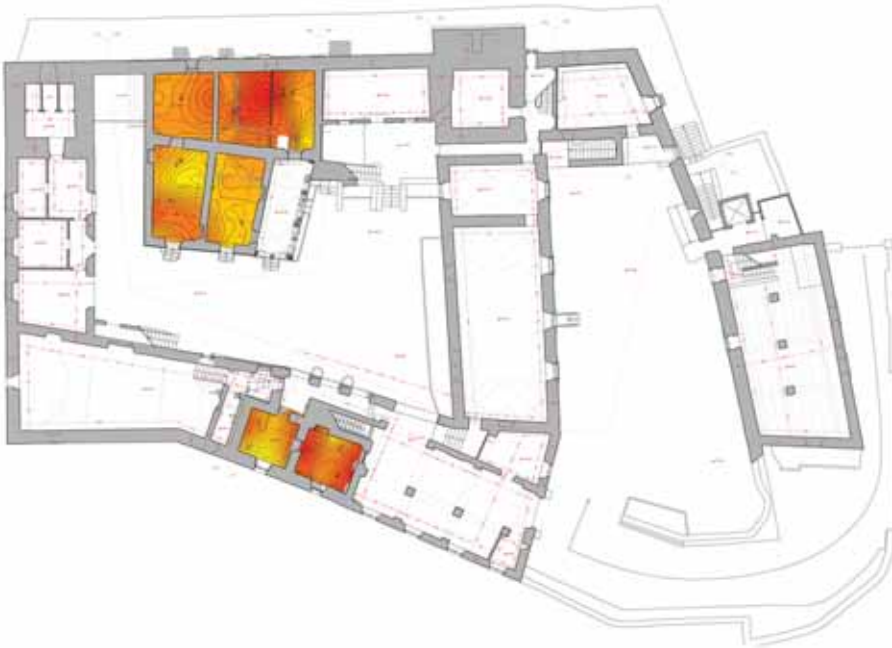
Distribuzione delle Temperature (20.9°C <T°C 21.5°C)
del giorno 18 giugno 2014 alle ore 15.30

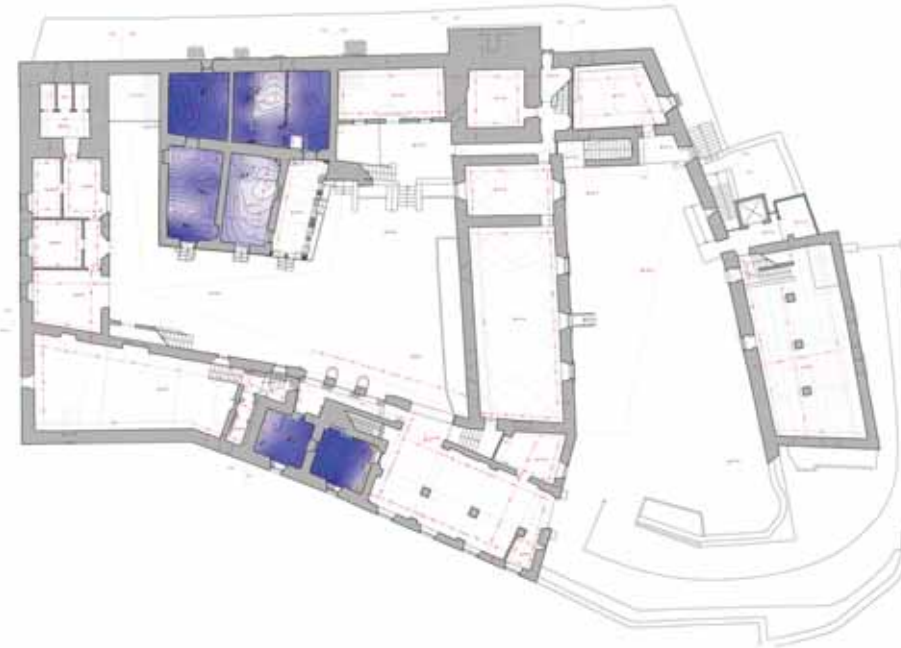
Distribuzione delle Umidità Relative (56.4% <UR% 65.9%)
del giorno 18 giugno 2014 alle ore 15.30

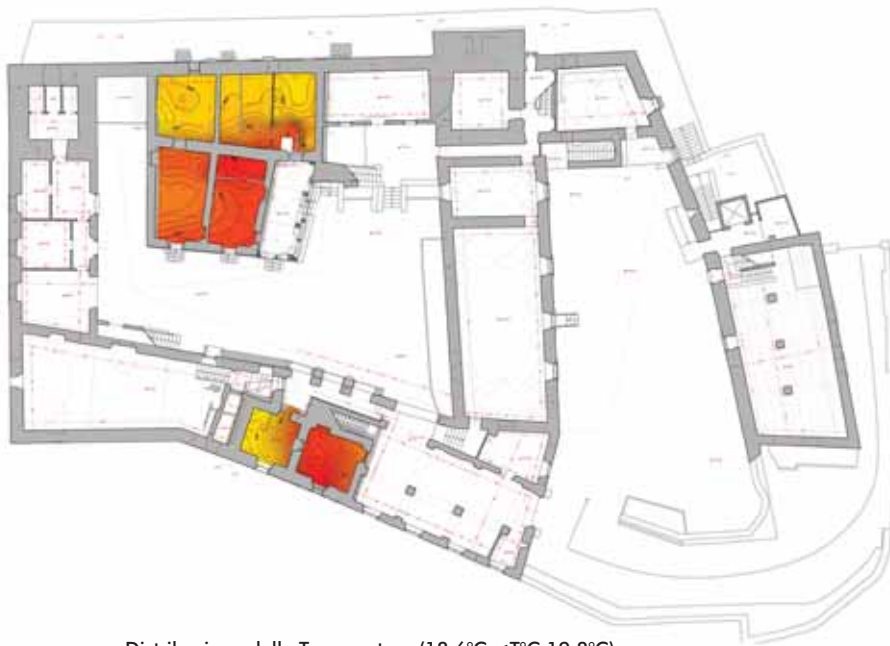
Distribuzione delle Temperature (18.6°C <T°C 19.8°C)
del giorno 5 settembre 2014 alle ore 9.30

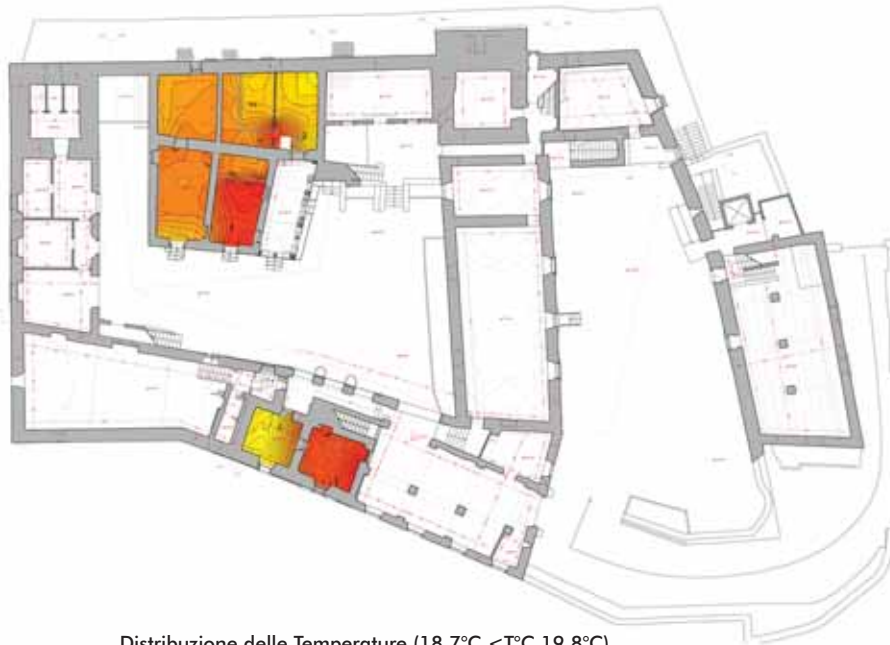
Distribuzione delle Temperature (18.7°C <T°C 19.8°C)
del giorno 5 settembre 2014 alle ore 15.30

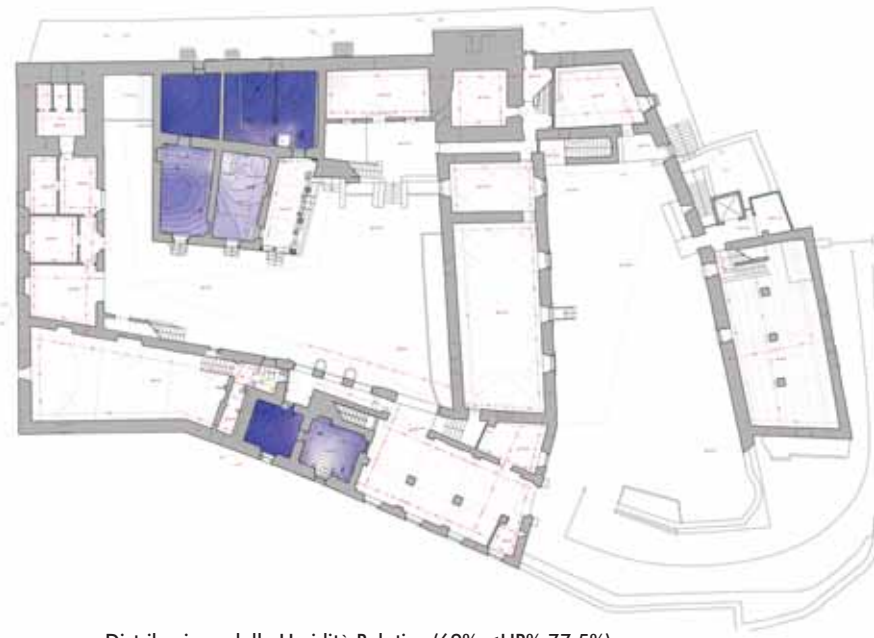
Distribuzione delle Umidità Relative (69% <UR% 77.5%)
del giorno 5 settembre 2014 alle ore 9.30

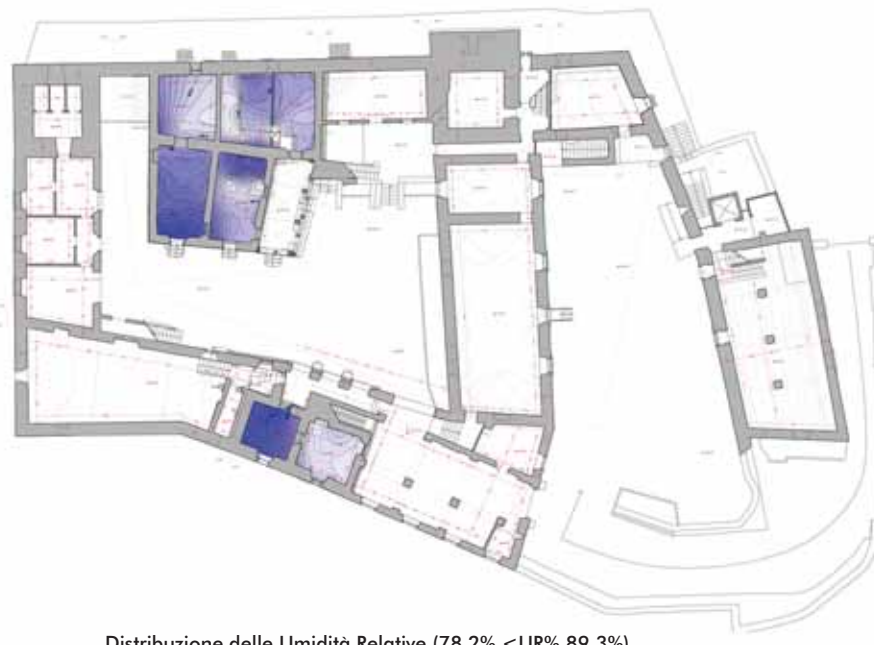
Distribuzione delle Umidità Relative (78.2% <UR% 89.3%)
del giorno 5 settembre 2014 alle ore 15.30
