ANALISI DEGLI ALZATI - PROSPETTO NORD

SCAVO ARCHEOLOGICO CORTE INTERNA

MONITORAGGIO SUPERFICI AFFRESCATE

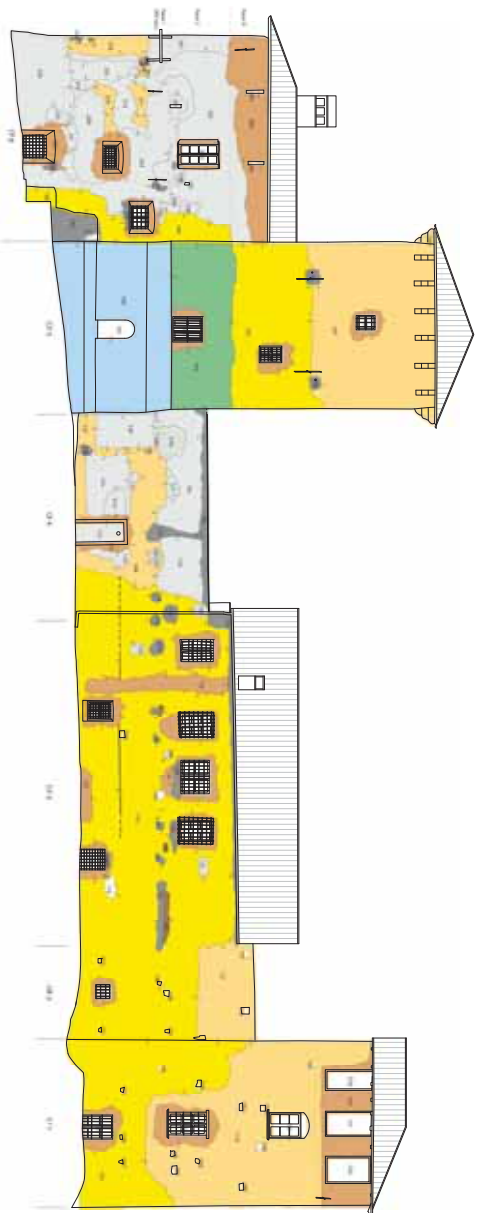
È stata eseguita una analisi stratigrafica degli alzati del fronte nord, consistente nell'analisi della tessitura muraria di fine di individuare le successioni cronologiche di costruzione dell'edificio del Castello

L'analisi stratigrafica delle murature del fronte nord ci indica come novità da acquisire, innanzitutto, che le cosiddette "Strutture più antiche" finora individuate hanno una storia più articolata e complessa, e che vi sono tre distinte fasi costruttive medievali, presumibilmente comuni alle due torri:

- Fase I della metà del XI secolo
- Fase II fine XII prima metà del XIV secolo
- Fase III fine XIV - XV secolo
- XVI - XVIII secolo
- Interventi XIX secolo

parti di cronologia incerta

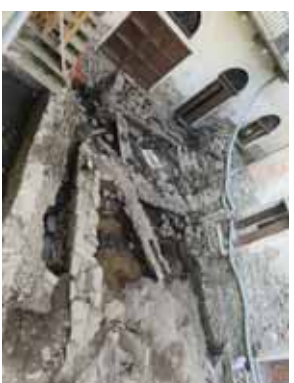
Lo scavo ha messo in luce una serie di basamenti di edifici andati distrutti e la scala di accesso alla cantina sud

Resti dell' edificio fortificato

Antico accesso alla cantina sud
